Folienbecken im Waldfreibad Pfullendorf

Entscheidung für eine kostengünstige Lösung zur Sanierung der Schwimm- und Badebecken

Dipl.-Verw. (FH) Jörg-Arne Bias, Stadtwerke Pfullendorf, und Dipl.-Geogr. Stefan Blau, Antec, Planungsbüro für Abwassertechnik und Freibadsanierung, Koblenz

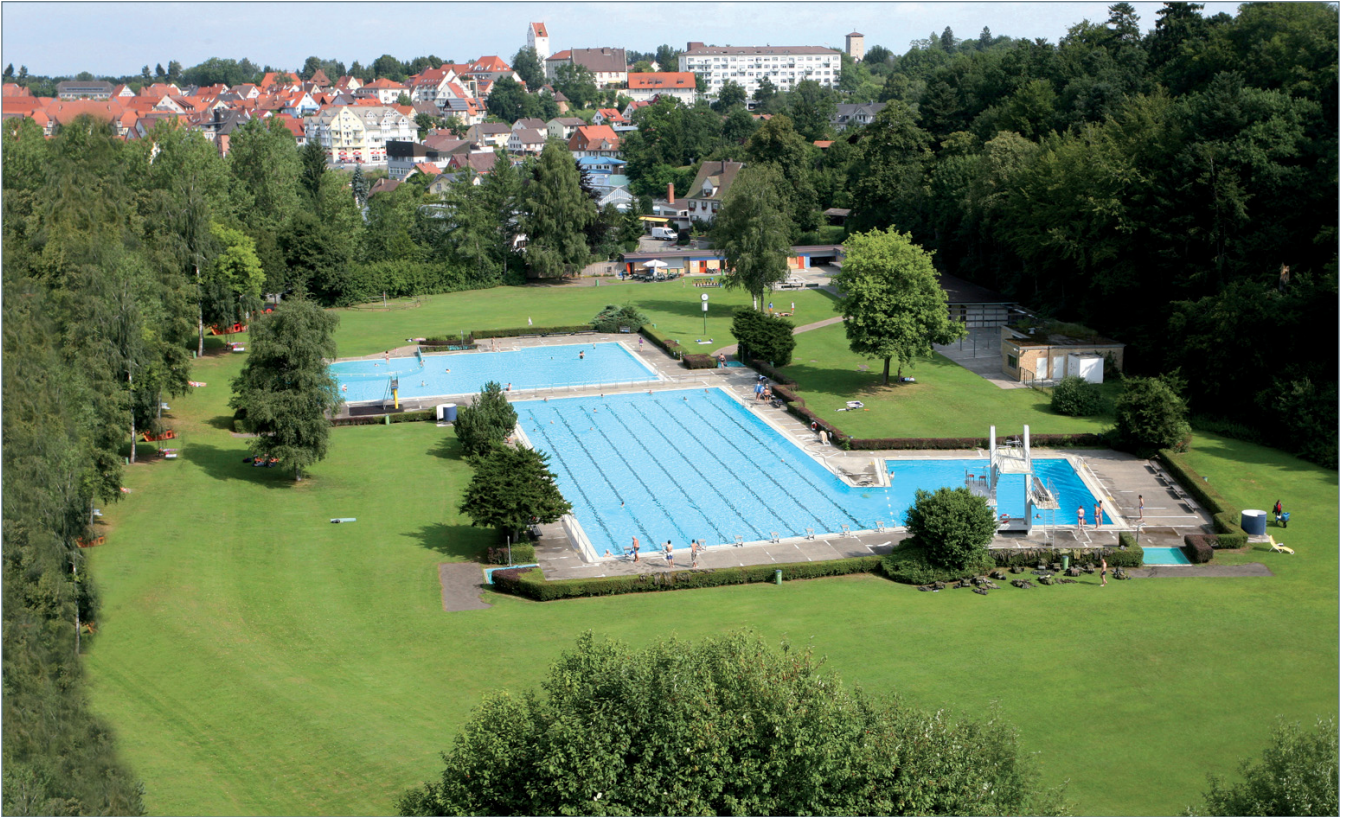
■ Das Freibad vor der Sanierung; Foto: Stadtwerke Pfullendorf

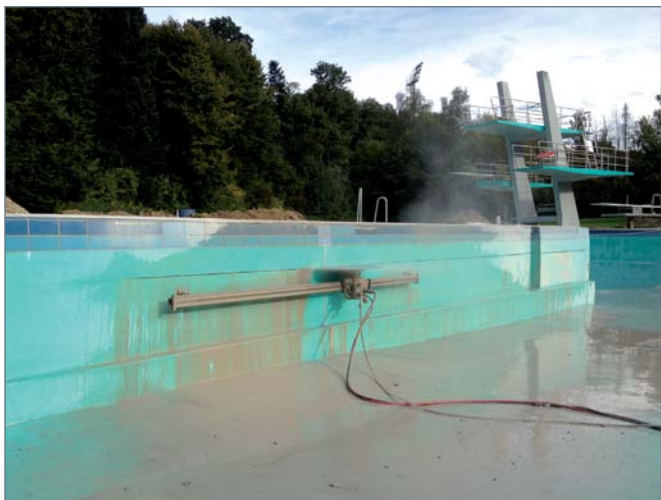
■ *Trennschnitt des alten Beckenkopfes; Fotos (ohne weitere Quellenangabe): Antec, Koblenz*

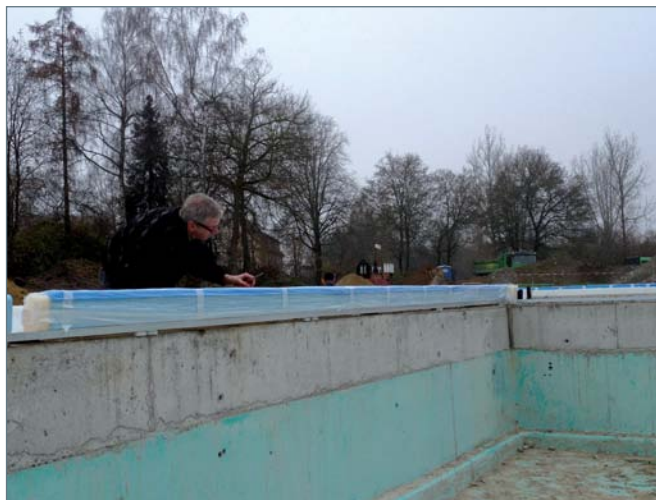
■ *Setzen der Rinne*

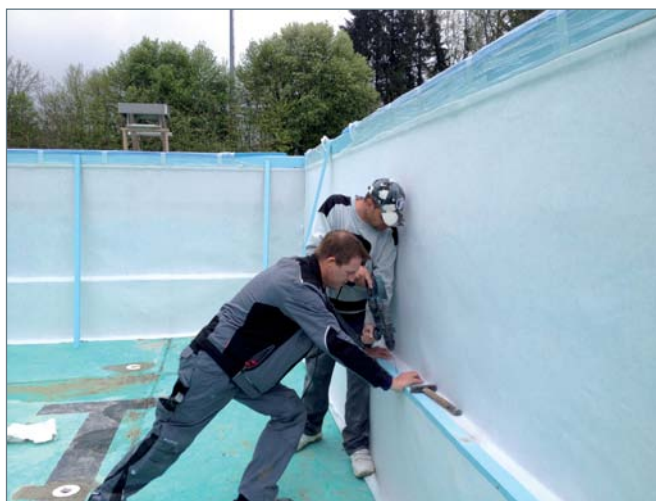
■ *Befestigung der Wandschienen*

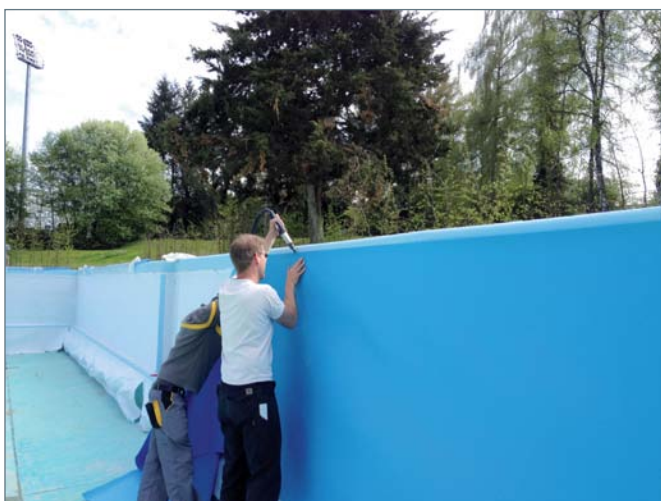
■ *Befestigung der Folie an die Beckenwand*

Im Laufe der Ausführungsplanung konnte – als Erweiterung der geplanten Beckenkopfsanierung – eine Möglichkeit zur kostengünstigen Vollauskleidung der Becken entwickelt werden. Dieser Ansatz sah vor, an die vorhandenen Einströmdüsen einen Flansch anzubringen, an den die Folie befestigt werden konnte. Diese Möglichkeit konnte nach Leerung, Freilegung und Teilabbruch der Becken in Absprache mit den beteiligten Firmen weiterverfolgt werden. Bei der Freilegung der Düsen zeigte sich tatsächlich, dass mit einfachen Mitteln eine nachhaltige Anbindung der Folie hergestellt werden konnte.

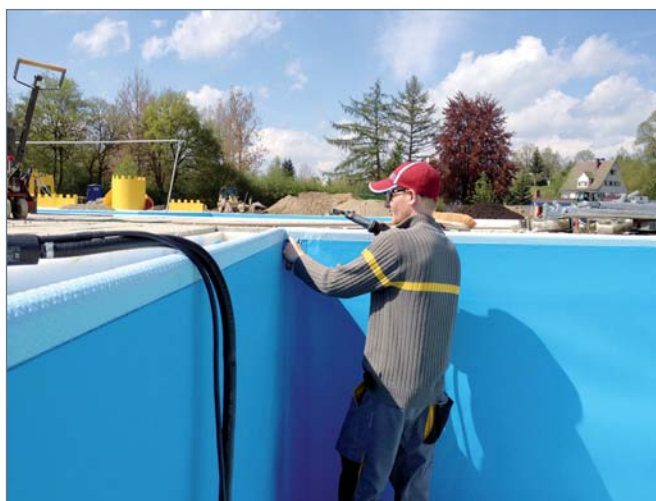
■ *Abdichten der Rinne*

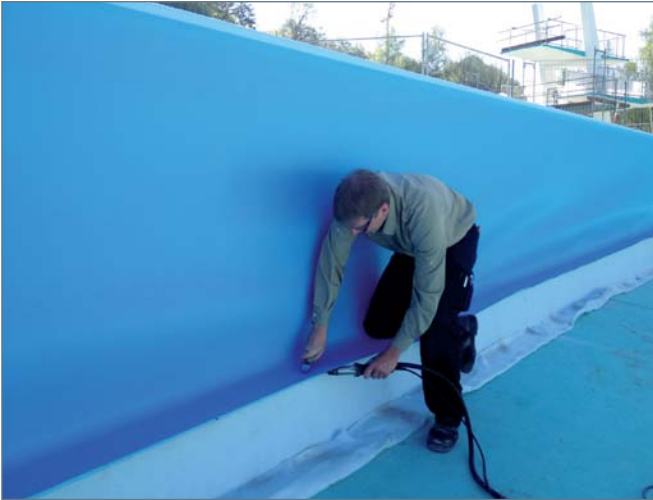
■ Ausarbeiten der Stehstufe

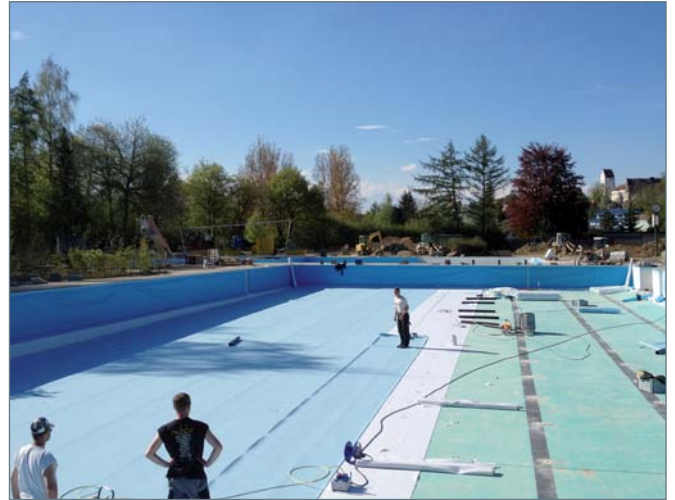
■ Verlegen der Folienauskleidung

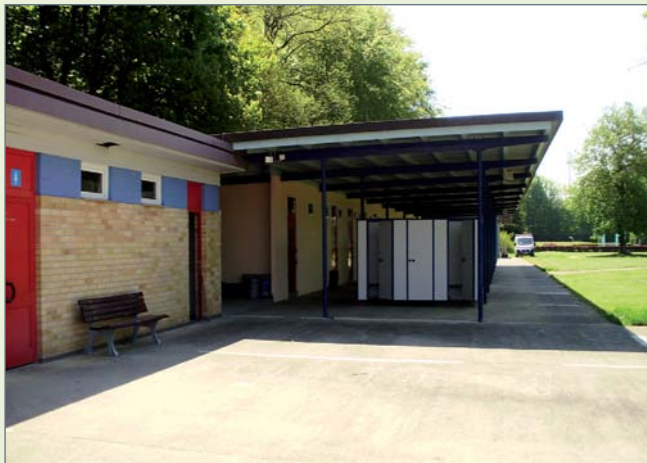
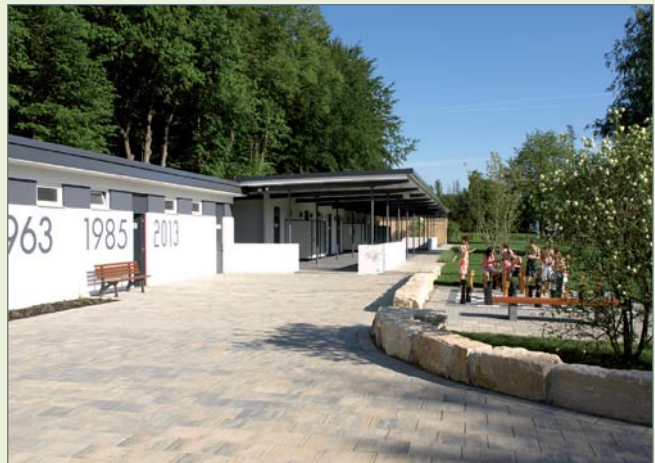
■ *Überdachter Bereich vor den Umkleiden*

Der gesamte Bereich zwischen Eingang und Badeplatte war vor der Sanierung wenig ansprechend. Die befestigten Flächen im Eingangsbereich und vor den Gebäuden bestanden aus großen Betonplatten, deren Fugen zu großen Teilen ausgebrochen bzw. erkennbar saniert waren. Im überdachten Bereich vor dem Funktionsgebäude waren Umkleidekabinen so ungünstig aufgebaut, dass ein freier Zugang zu den einzelnen Räumen nicht möglich war. Eine Überwachung der Umkleidebereiche durch das Betriebspersonal war nicht möglich. Der farbenfrohe Anstrich der Gebäude im

- Grünanlagen: Anlage von Beeten, Pflanzung von Bäumen und Gehölzen,
- überdachter Bereich vor dem Umkleidegebäude: Teileinfassung des Vorplatzes durch neue Mauern, Verlegung eines neuen, ansprechenden Plattenbelags, Herstellung eines barrierefreien Zugangs zu den Umkleideräumen, Neuordnung der Umkleidekabinen,

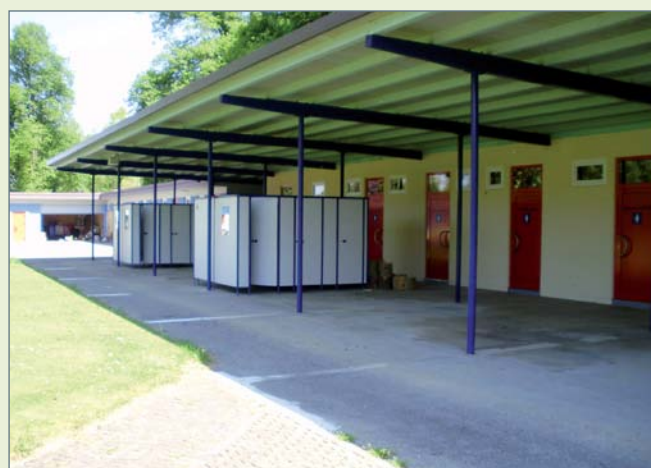
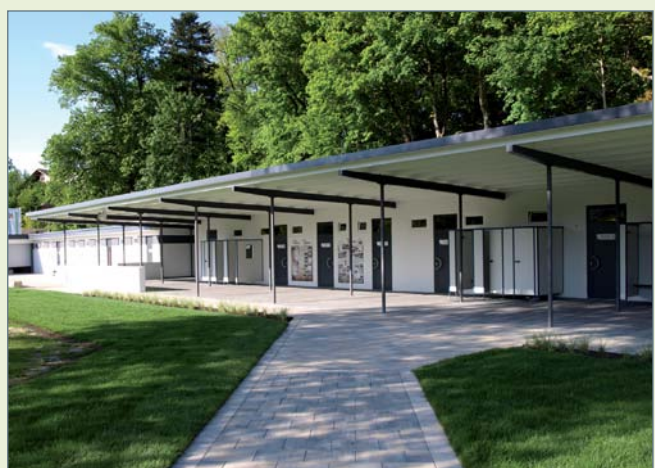
■ *Zugang von der Badeplatte zum Umkleidebereich*

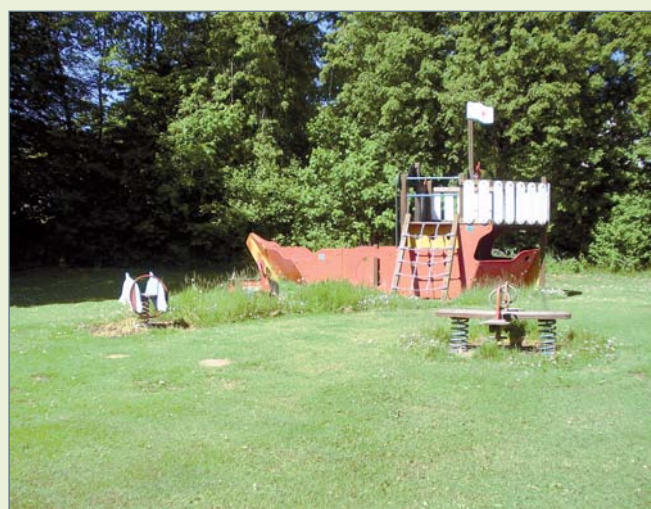
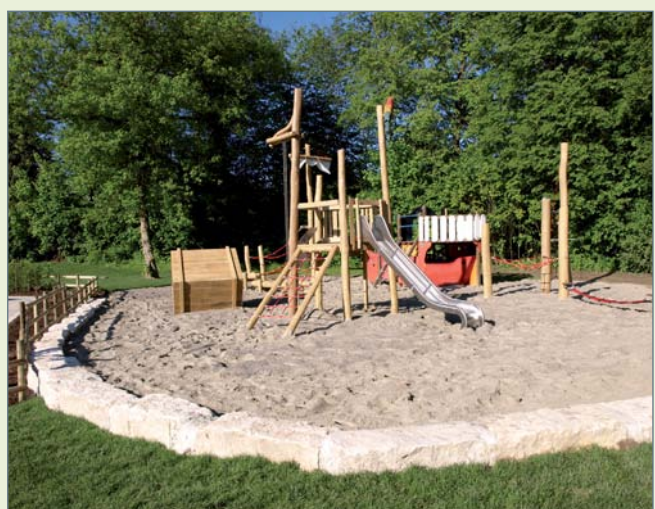
■ *Spielplatz*

Ebenso wie das ehemalige Planschbecken war die Ausstattung des kleinen Spielplatzes, bestehend aus einem Spielschiff, einem alten Klettergerüst und drei Federtieren, veraltet und wenig attraktiv. Bereits in der Vorplanung wurde festgelegt, dass der Spielbereich deutlich vergrößert und als Sandplatz mit Wasserspielbereich hergestellt werden sollte. Ausgehend vom bestehenden Spielschiff wurde zur Gestaltung und Auswahl der neuen Spielgeräte das Thema „Piraten“ vorgegeben. Auf einer Fläche von ca. 300 m² wurde gemeinsam mit dem Hersteller eine Kombination von

Spiel- und Klettergeräten entwickelt, deren zentrales Element die Matschanlage mit einer Schwengelpumpe ist. Über eine separate Außendusche in Holznatur besteht die Möglichkeit, sich auch außerhalb der Badeplatte vom Sand zu säubern.

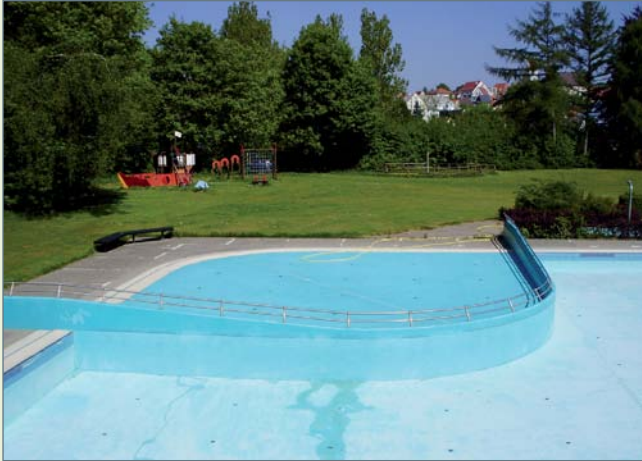
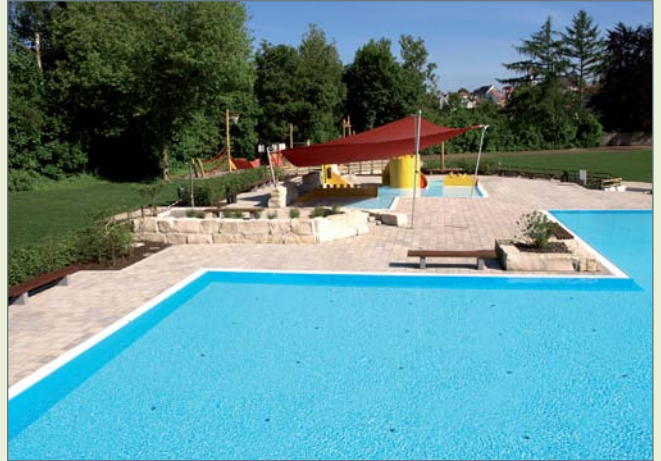
■ *Planschbecken*

Das Wald Freibad Pfullendorf war bis zum Umbau nur wenig auf Familien mit Kleinkindern ausgerichtet. Das alte Planschbecken bestand nur aus einem Becken und lag unmittelbar am Nichtschwimmerbecken, sodass das Becken nur von einer Seite her begangen werden konnten. Die Wassertiefe betrug bis zu 45 cm, wobei an der tiefsten Stelle kein Aufenthalt der Begleitpersonen möglich war. Diese Situation sollte grundsätzlich geändert werden. Es wurde festgelegt, dass das Planschbecken als separate Einheit deutlich vom Nichtschwimmerbecken abgerückt wird. Unterschiedliche Wassertiefen, Wasserspielgeräte und Sonnensegel waren als Ausstattungsmerkmale vorzusehen.

Ausgangspunkt der Überlegungen war zunächst die Form eines Ammoniten (Kopffüßler mit einer spiralenförmig aufgerollten Schalenform; Anmerkung der Redaktion). In Zusammenarbeit mit dem Hersteller konnte jedoch schnell herausgearbeitet werden, dass mit einer anderen Form einfacher und kostengünstiger eine hohe Attraktivität erreicht werden könnte. Das daraufhin entwickelte „Burg“-Thema ermöglichte die Anlage eines gegliederten, mehrteiligen Planschbeckens mit einem hohen Spielwert. Die Burganlage ist mit einer 1,50 m

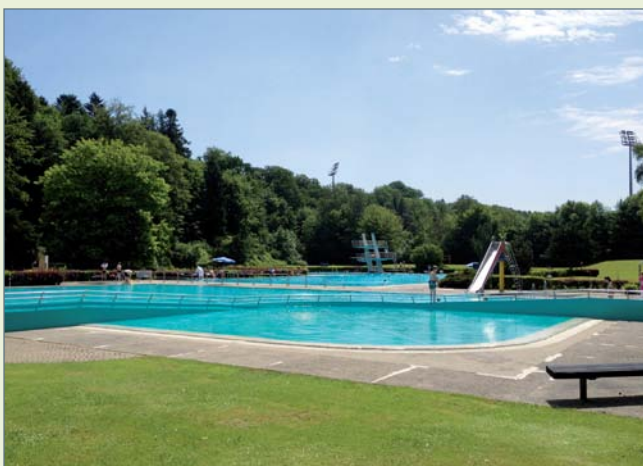
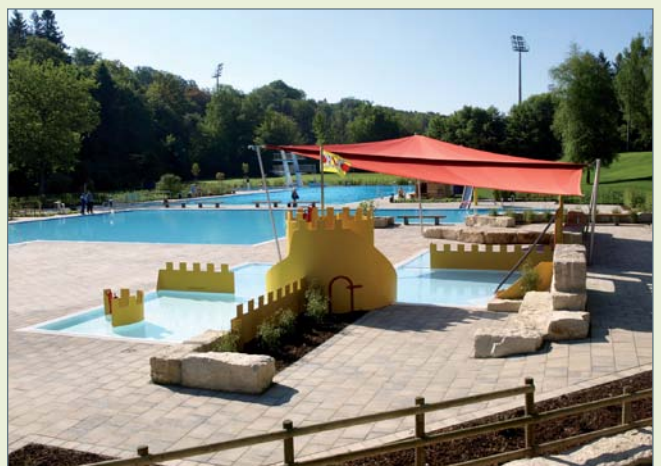
■ *Planschbecken nach Südost*

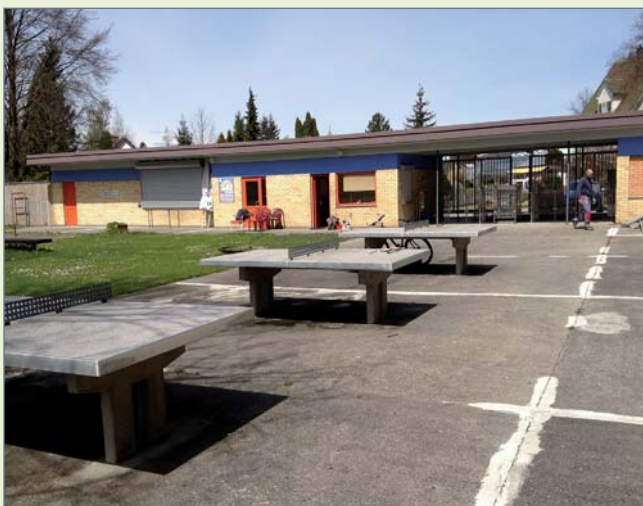
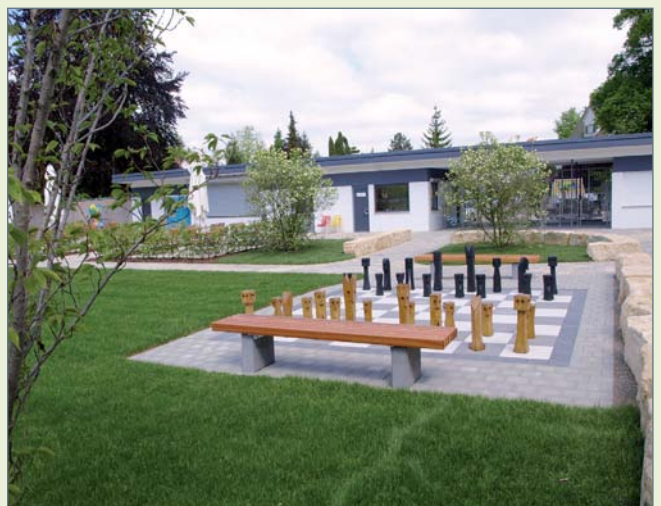
■ *Eingang und Kiosk*

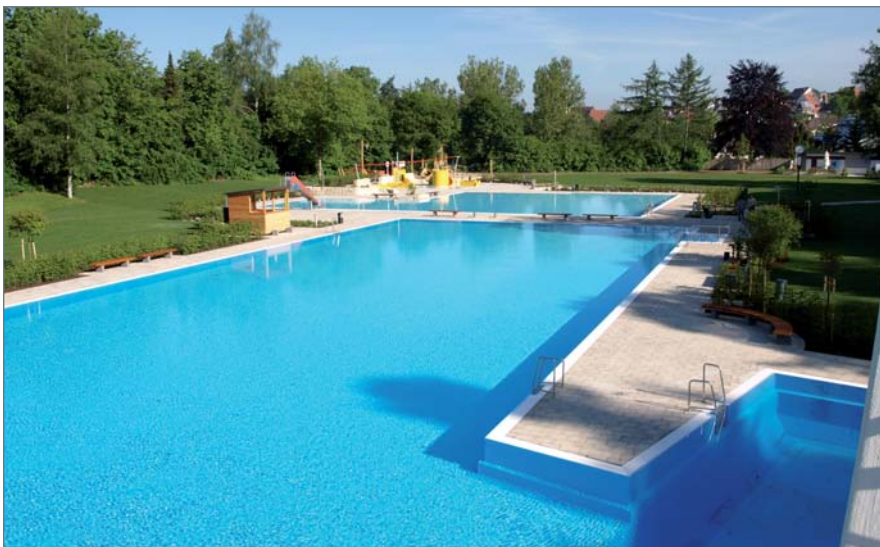
■ Die Sanierung der Badebecken ...

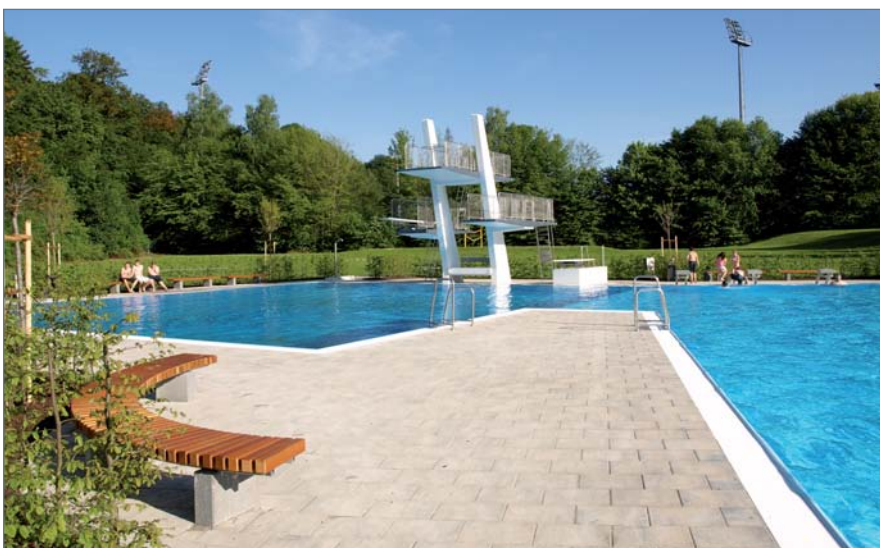
■ ... und der Sprunganlage ...

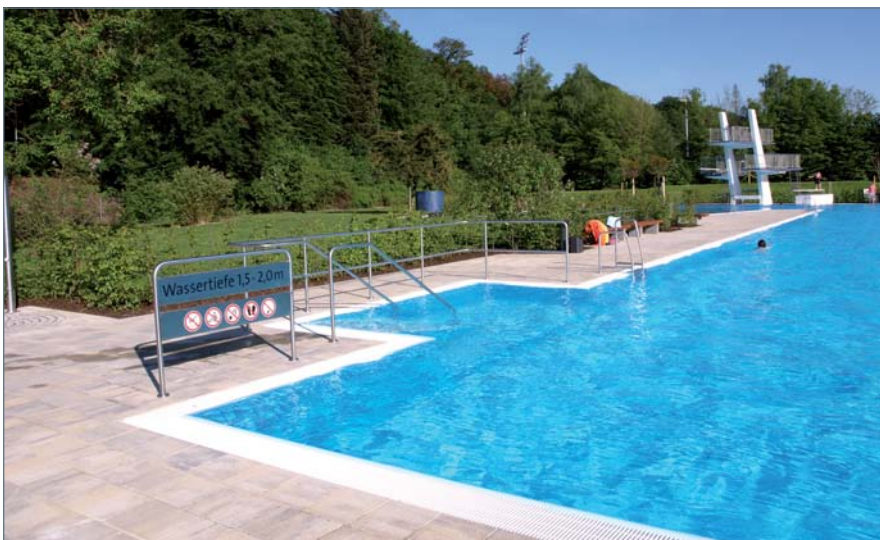
■ ... sowie die neue Einstiegstreppe

- Herstellung eines neuen, komfortablen Treppeneinstiegs in das Schwimmerbecken,
- Errichtung einer neuen, erhöhten Badeaufsicht am Beckenumgang,
- Ersatz der alten Durchschreibebecken durch kleinere Becken,
- Herstellung von zwei neuen Zugängen zur Badeplatte,
